Poble	Ordino
Parròquia	Ordino
Adreça	Carrer dels Còms, s/n
Tipus de bé:	Colomer
Estil	Arquitectura popular
Datació	Segle XVIII
Secció a l'inventari general	Primera, béns d'interès cultural
Classificació	Monument
Data protecció	2003-07-16

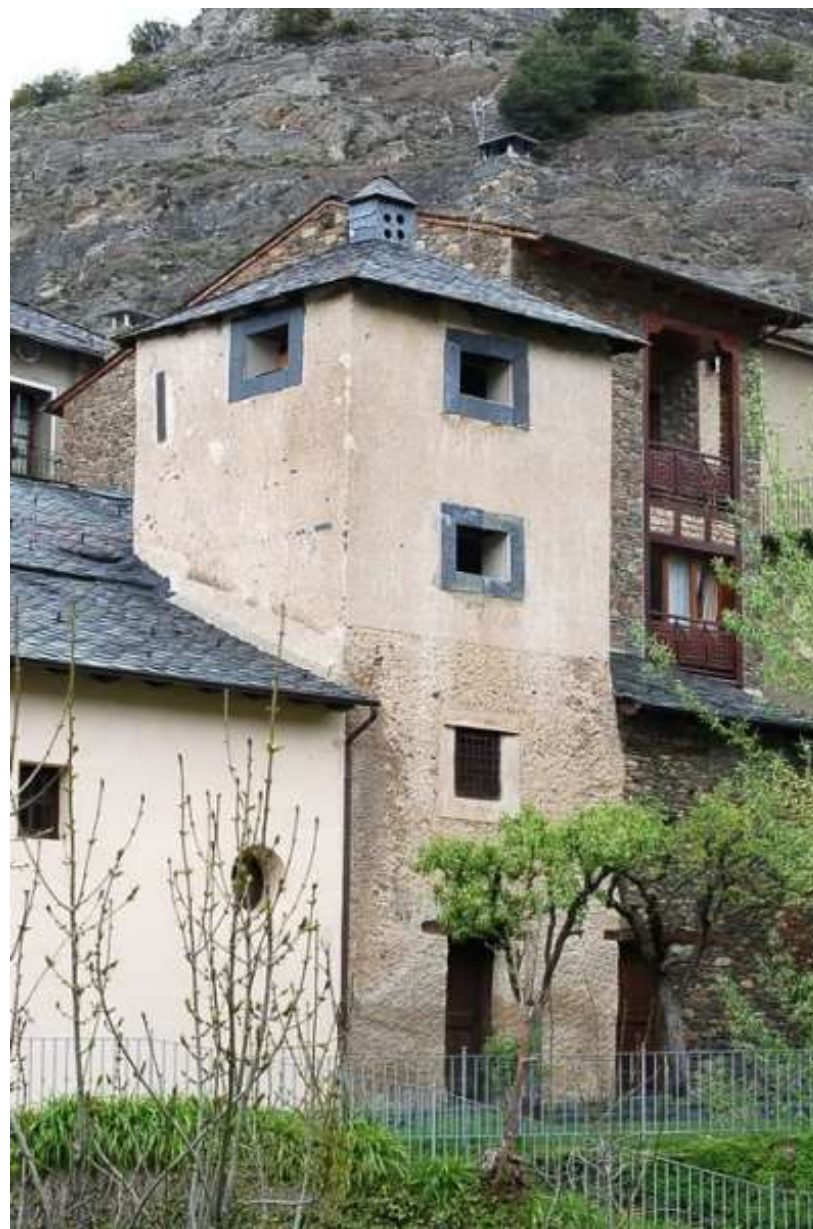
Es tracta d'un colomer de planta baixa i dos pisos, coberta a quatre aigües i murs arrebossats de manera particular. La planta baixa i el primer pis no eren espais relacionats directament amb la cria de coloms; activitat reservada exclusivament al segon pis. Aquest espai disposa de quatre obertures per facilitar l'entrada (a la façana sud-est) i la sortida (façana sud-oest i llanternó de la coberta) dels coloms. L'interior estava acabat amb un arrebossat treballat de manera molt acurada fins aconseguir un acabat molt llis amb la finalitat de no deixar pujar els depredadors. A sota de les finestres d'entrada hi ha una estructura de quatre bigues de fusta destinades a facilitar l'arribada dels coloms i a les parets hi ha petites lloses clavades i covadors per fer els nius. Els murs exteriors presenten dos tipus d'arrebossats. A l'alçada del segon pis aquest arrebossat, d'una factura de gran qualitat tècnica, presenta un acabat molt llis amb l'objectiu de no deixar entrar els depredadors.

Descripció Colomer annex a la casa Rossell i situat arran dels horts propietat d'aquesta. Va ser construït sobres les restes d'una antiga casa i en un moment indeterminat anterior a l'any 1780.

Va ser restaurat entre els anys 2001 i 2002 per l'Àrea d'Inventari i Conservació.
