El Museu Etnogràfic Casa Cristo ens ofereix l'oportunitat de revivre la manera de viure de l'andorrà humil de finals del segle XIX, principis del segle XX.

Tipus de bé: Casa

Estil Arquitectura popular

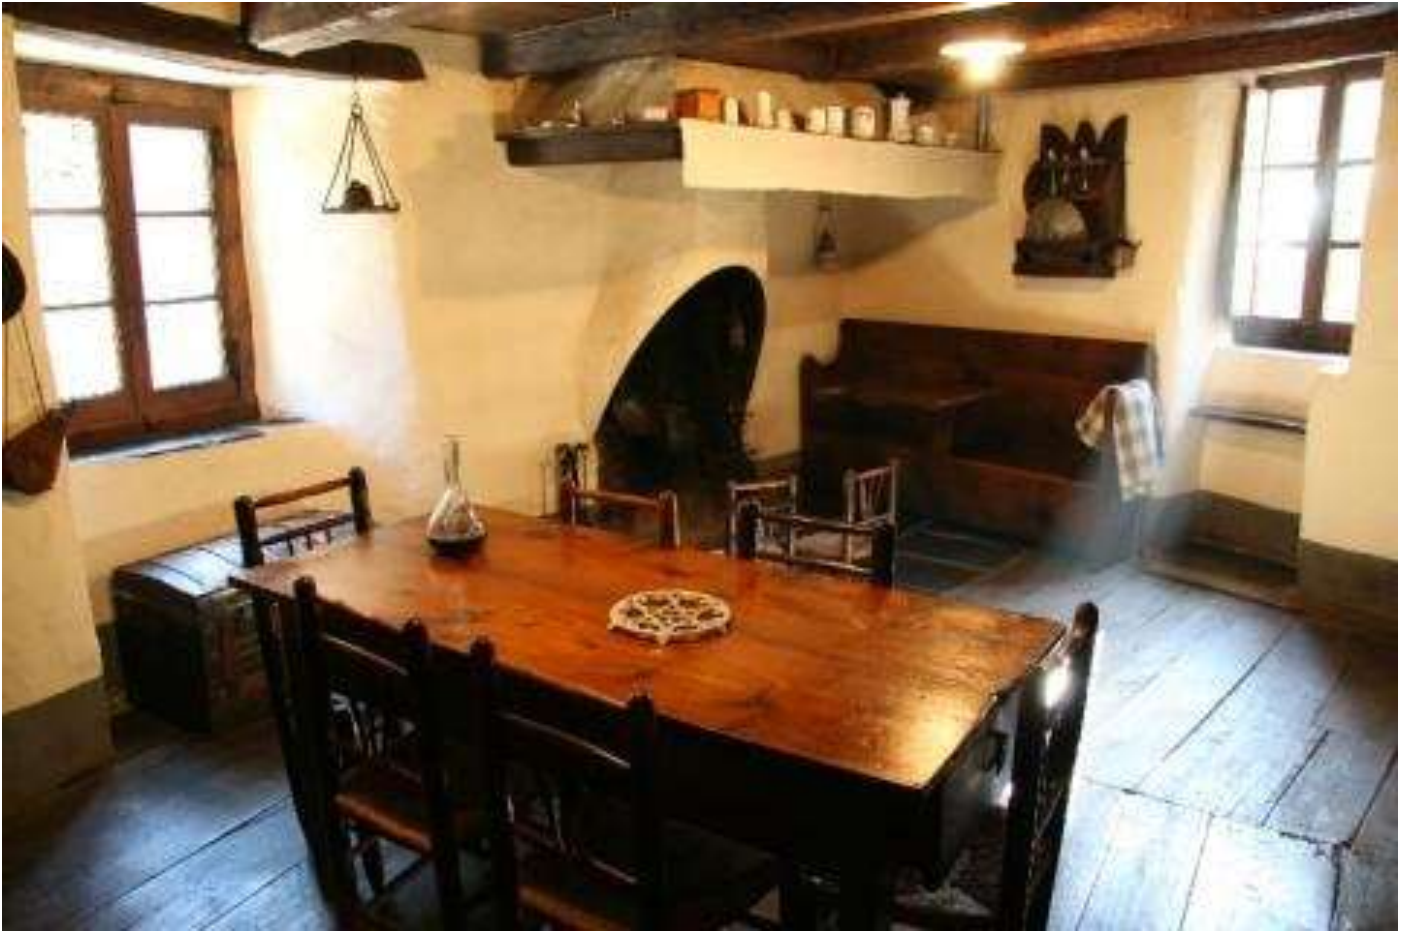
Descripció Cal Cristo està situada al bell mig del l'antic nucli urbà de la Mosquera, al carrer dels Cavallers. La seva construcció va estar condicionada per la necessitat d'adaptació a l'espai disponible dins el nucli urbà: és una casa força estreta, estructurada en tres crugies i amb una planta rectangular. Ara bé,

com que el mur de la façana nord d'aquesta planta rectangular presenta dos canvis d'orientació, li dona una forma una mica irregular. Els murs estan fets de pedra, la major part de granit, unida amb morter de fang. Les parets són més primes a mesura que guanyen alçada, i a la part més baixa és on es van emprar blocs o fragments de bloc extrets de l'excavació del terreny. La coberta és de dos vessants, amb el carener perpendicular a la façana principal. Està construïda amb una tisella de taulons de fusta recobert de lloses de pissarra i que es recolza en una sèrie de càmbios suportats pel llomar, dues ventreres i les dues sabateres dels extrems.

La façana principal de cal Cristo està orientada al nord com a conseqüència de la seva adequació a l'espai urbà disponible. Té arrebossada amb calç la planta baixa i una part del primer pis. La porta d'entrada s'obre a la crugia de la dreta, a la mateixa planta hi ha una finestra petita. Al primer pis hi ha dues finestres mitjanes (una tercera va ser tapiada), al segon dues i al sota coberta dues de petites.

La casa s'estructura en una planta baixa, on hi ha l'entrada i un petit celler (abans també hi havia una cort), el primer pis, on hi ha dos dormitoris, la cuina i el soler, que comparteixen un mateix espai, el segon pis, amb un tercer dormitori i una sala, i les golfes a la planta sota coberta. El Comú d'Encamp l'ha convertit en una casa museu i la seva visita permet conèixer com era l'interior d'una llar de l'Andorra d'abans.
