Torre dels Moros (Castell de les Bons)

Poble	Les Bons
Parròquia	Encamp
Adreça	Les Bons
Tipus de bé:	Torre de defensa
Estil	Arquitectura popular
Datació	Segles XIII-XVI
Secció a l'inventari general	Primera, béns d'interès cultural
Classificació	Monument
Data protecció	2003-07-16

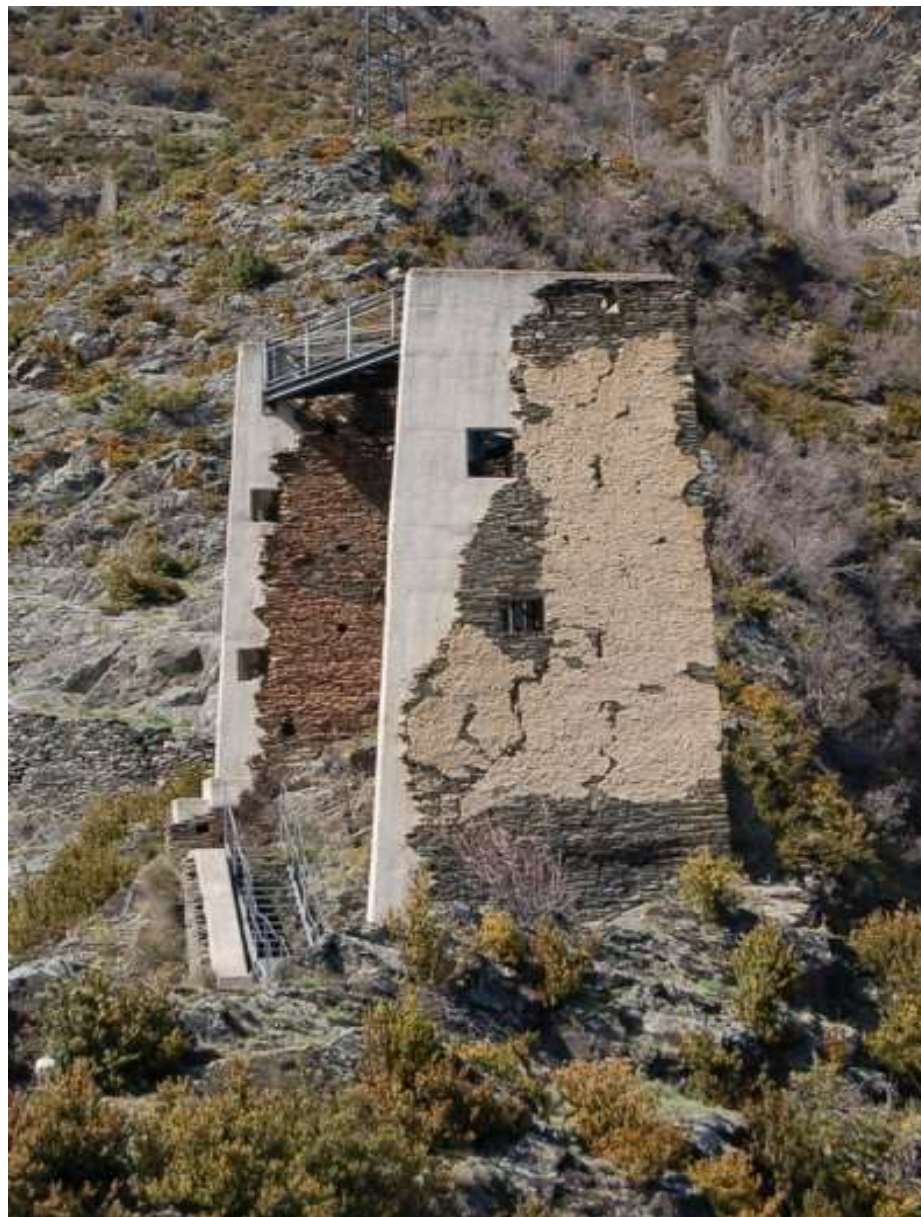
Presenta planta quadrangular amb un total de quatre pisos en alçada. La resta de l'estructura era composta per un entrelligat de grans bigues de fusta que devien suportar uns solers també del mateix material, igual que les escales entre els diferents nivells. Els murs són arrebossats a l'exterior amb calç. Presenten finestres d'espitllera en els pisos superiors. També presenta dues finestres més o menys de forma quadrada al primer i el segon pis. La planta baixa era tallada a la roca, llevat de l'angle sud-oest, i pavimentada amb lloses de llicorella. Al primer pis hi ha les restes d'una aigüera tallada en un bloc de pedra calcària, refosa dins la paret. A la darrera planta es concentren els elements més característics d'aquest edifici defensiu: una renglera d'espitlleres, molt més nombroses que a la resta de plantes, dos matacans que sobresurten de la paret, un d'ells doble també amb espitlleres. En aquest tercer pis també s'observa un altre cos volat, identificat com a comuna o desguàs.
