<b>Poble</b>	Andorra la Vella
<b>Parròquia</b>	Andorra la Vella
<b>Adreça</b>	Carrer de la Vall, s/n
<b>Tipus de bé:</b>	Antiga seu del Consell General
<b>Estil</b>	Arquitectura popular
<b>Datació</b>	1580
<b>Secció a l'inventari general</b>	Primera, béns d'interès cultural
<b>Classificació</b>	Monument
<b>Data protecció</b>	2003-07-16

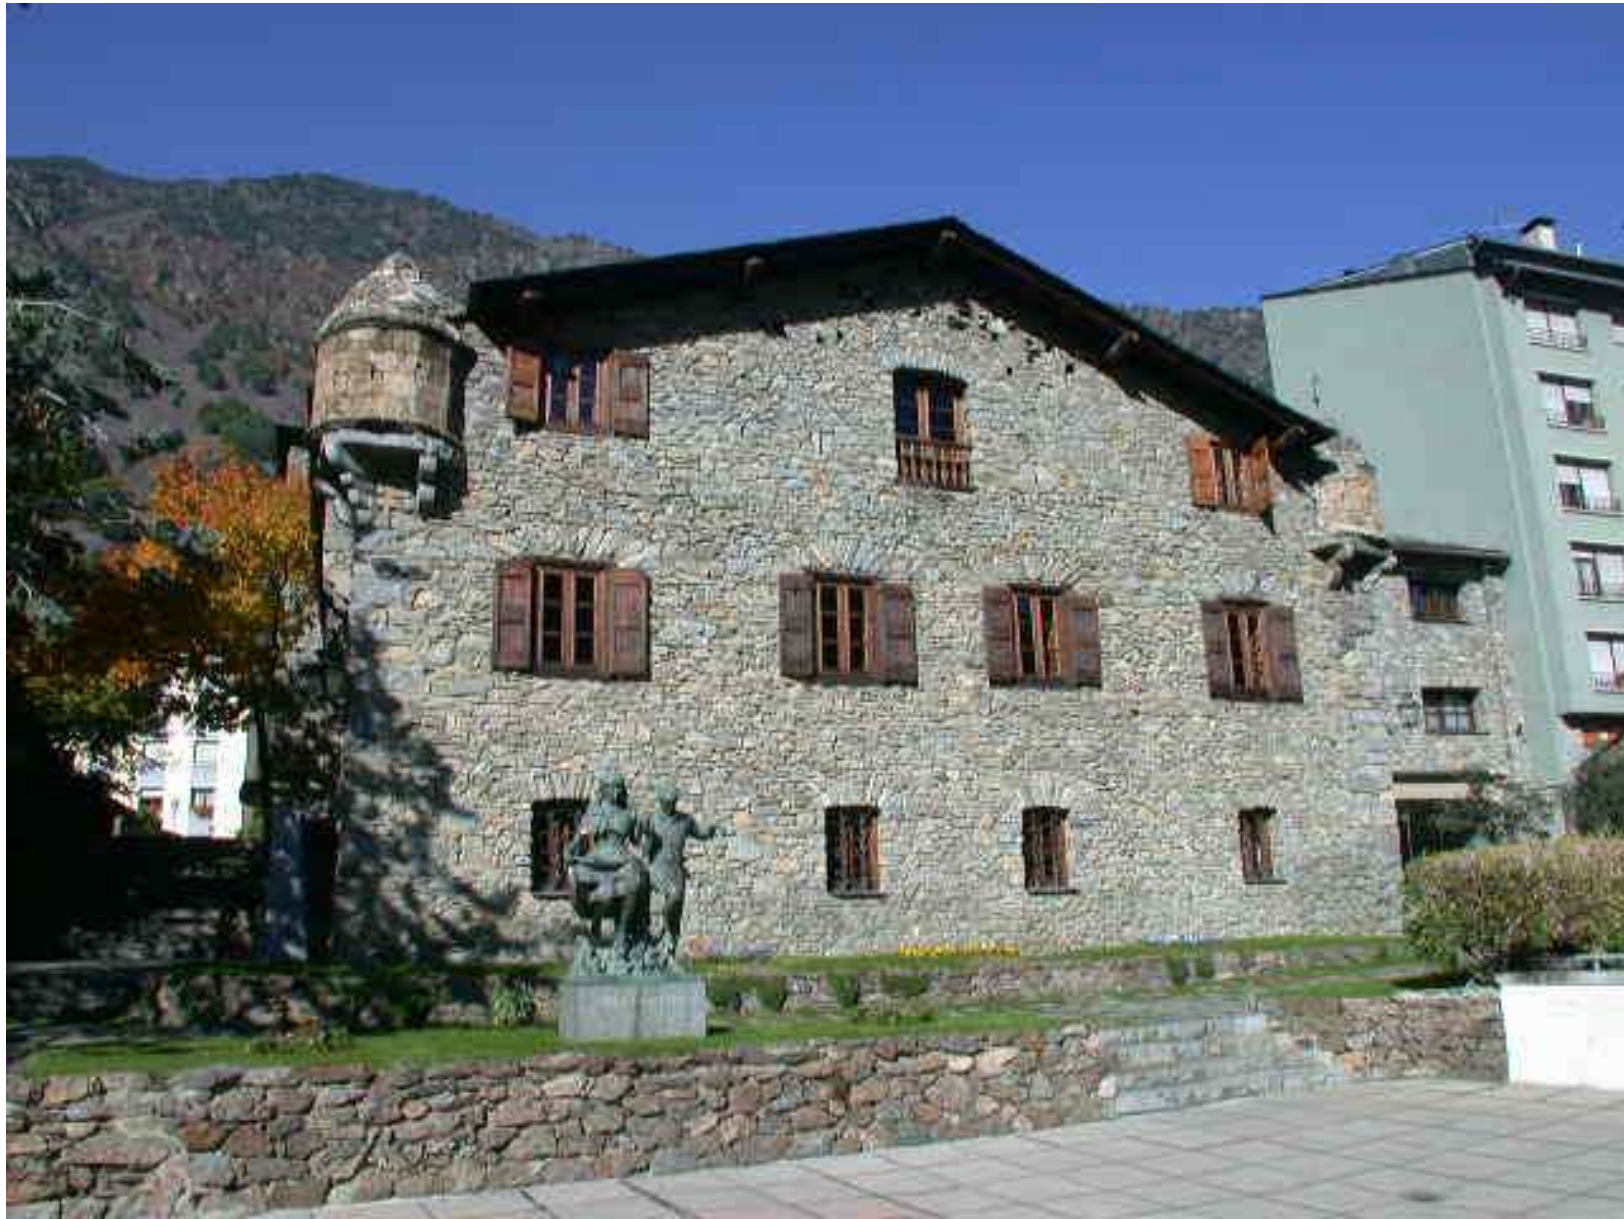
Es tracta d'un edifici de tres crugies i planta quadrangular. La coberta és de dues vessants i la façana principal està orientada a l'est, paral·lela al carener i de cara al carrer que la comunica amb la resta de la vila; en ella s'obre la porta d'entrada, rematada per un arc de mig punt, per sobre del qual hi ha col·locat un escut que data de 1763, i al costat n'hi ha un altre de més antic, que data de l'alta edat mitjana. Originalment tot l'exterior estava arrebossat. Hi destaquen diferents elements defensius: un matacà sobre la porta d'entrada, més uns altres dos en la façana posterior, un parell de torretes sobresortint dels angles (abans només n'hi havia una), diverses espitlleres i una torre de defensa amb coberta de quatre vessants.

El 1962 l'edifici va ser sotmès a una profunda restauració, en la qual es va treure l'arrebossat exterior, es va afegir una torreta, es va situar la sala del Tribunal de Corts a planta baixa, es canvià el mobiliari principal i es modificaren la coberta i la xemeneia, entre altres coses.
