<b>Poble</b>	La Cortinada
<b>Parròquia</b>	Ordino
<b>Adreça</b>	Ctra. general 3
<b>Tipus de bé:</b>	Casa pairal
<b>Estil</b>	Arquitectura popular
<b>Datació</b>	S. XV-XIX
<b>Secció a l'inventari general</b>	Segona, béns immobles inventariats
<b>Classificació</b>	Altres
<b>Data protecció</b>	2010-12-22

**Descripció** Cal Pal és una de les construccions més representatives de l'arquitectura vernacular andorrana. Reproduïda en un gran nombre de fotografies i il·lustracions, és un dels exemplars de casa pairal més coneguts i a la vegada més singulars. La seva silueta es caracteritza per la presència del colomer sobresortint d'un dels angles, construït amb murs d'entramat i amb una coberta pròpia a quatre vessants.

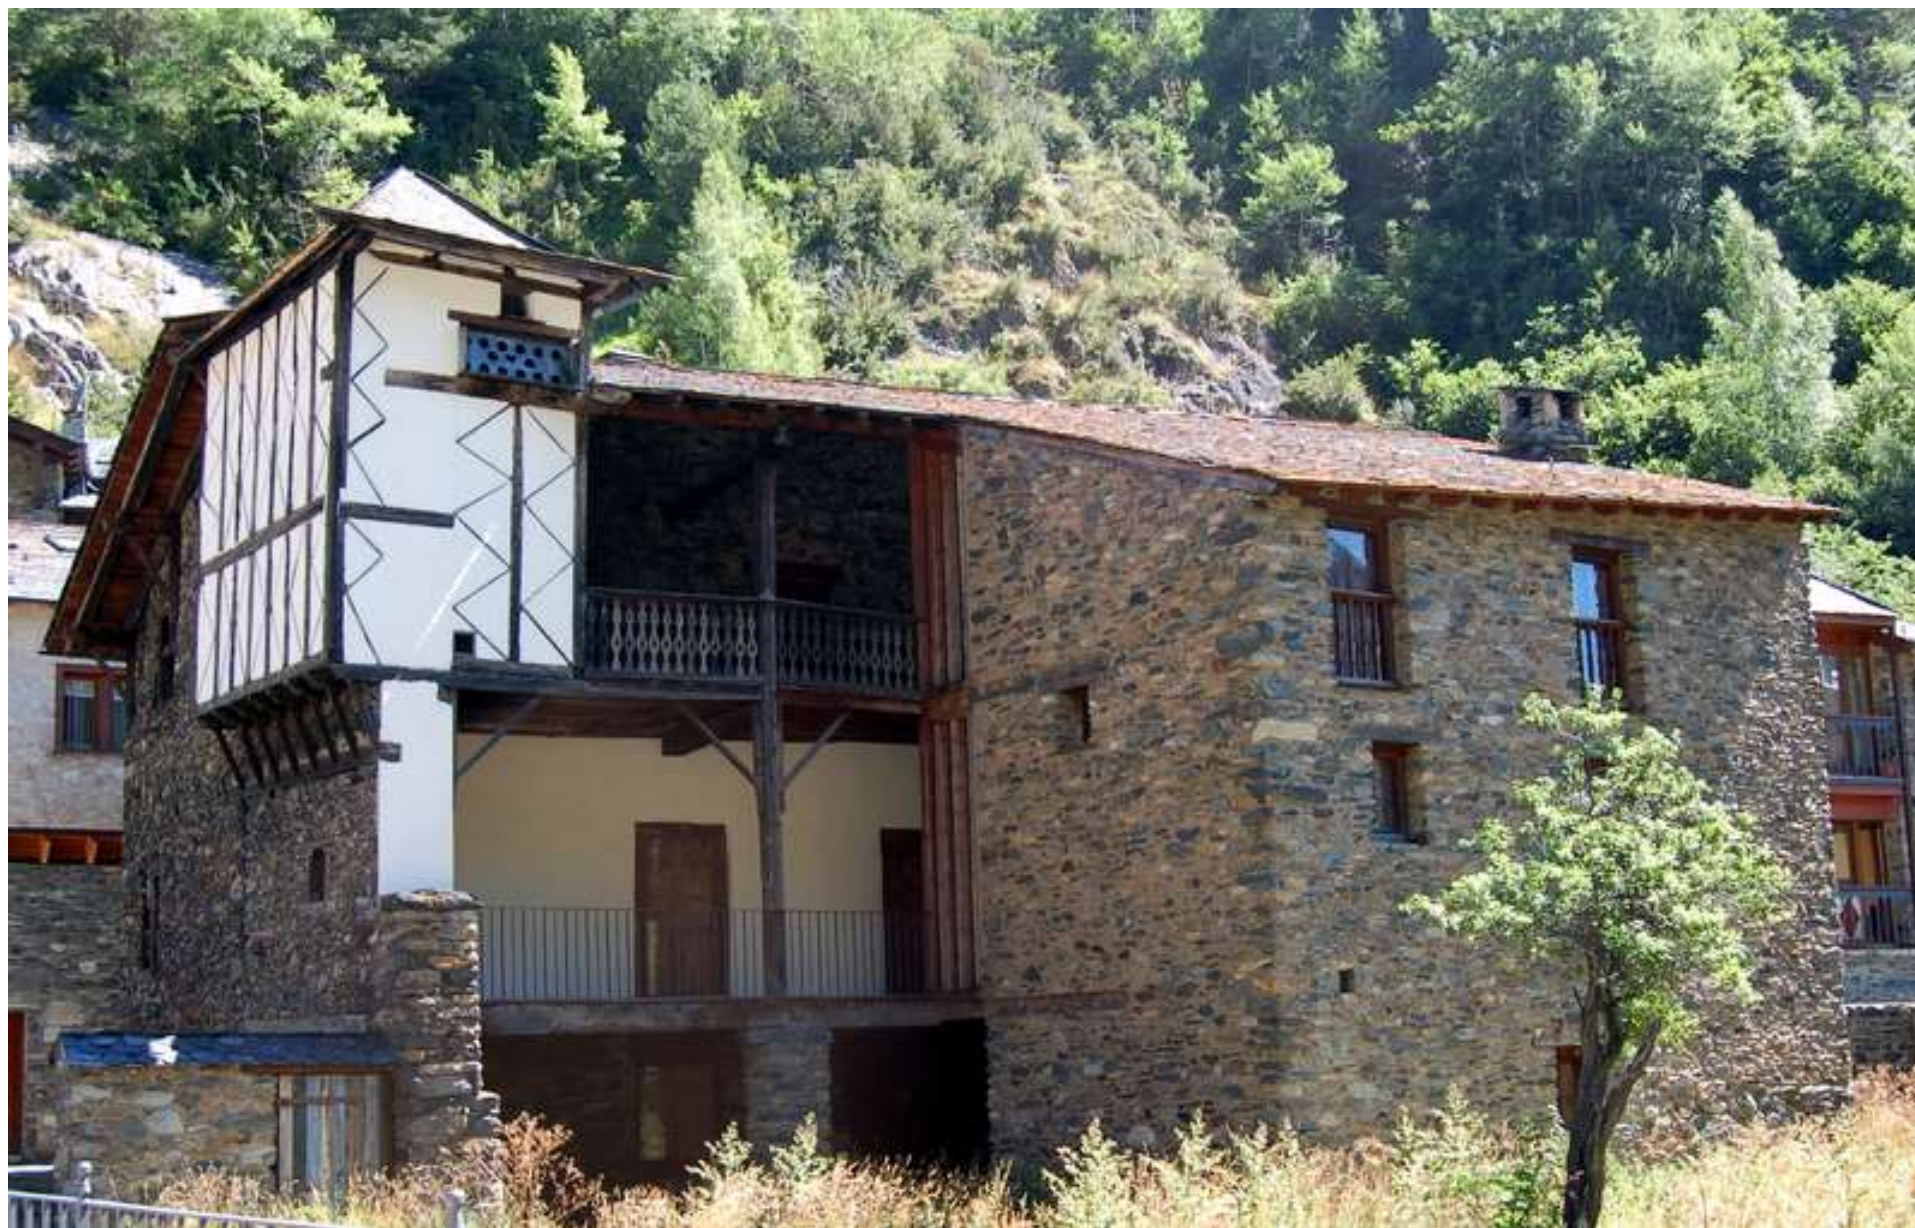
L'edifici té planta en forma d'L i s'estructura en una planta baixa, un pis i cap de casa. Entre els detalls més destacats cal fer menció de les finestres de la façana nord-oest, una d'elles amb els dos porticons superiors característics de les construccions de l'alta edat moderna, el boquers de les bigues de la coberta amb la representació de rostres humans, la fusteria de portes i baranes. A l'interior cal fer referència a l'escala, que presenta moltes similituds amb la de la casa Blanca de Segudet, la llar de foc amb la campana o el fument de grans proporcions, la capella interior que conserva pintures murals i l'armari arxiu amb la fusteria profusament decorada.

És un habitatge molt antic i que, a la vegada, exemplifica l'evolució de l'arquitectura civil andorrana al llarg dels segles. La part més antiga de la casa va ser objecte d'una donació l'any 1435, per tant, l'edifici ja existia, però és a partir de llavors que esdevé la llar de la família Pal. Posteriorment es va ampliar, en una data indeterminada, però que per les decoracions de la casa es pot situar al segle XVI. Al començament del segle XIX es va afegir un tercer cos a un lateral de l'habitatge, i també va ser quan es van bastir el colomer i les dues galeries cobertes de la façana sud-oest, amb la qual cosa la casa va adquirir l'aspecte definitiu.

A la primera meitat dels anys noranta del segle passat es va portar a terme, per iniciativa del propietari actual, un projecte de restauració acurat que va incloure la reconstrucció del cos de l'edifici lateral, que s'havia enderrocats els anys seixanta. Aquesta actuació va aturar el procés de degradació de l'edifici tot respectant-ne la integritat, fet que n'ha reforçat el valor com element del nostre patrimoni cultural.
